התמונות מספרות

גליון 7

מעבר לדברים שנכתבים בגליון השבועי, יש עוד עשרות דברים שאינם נכנסים מחוסר מקום וזמן, כעת לאור ימי בין הזמנים השקענו עוד קצת כדי להביא לכם ולעדכן אתכם המנויים היקרים, עם כמה תמונות נוספות מהדברים שנמצאו בבדיקת העירובים בשבועיים האחרונים. תרשמו, תדונו, תכריעו על פי הידיעות הנרחבות שרכשתם בקריאת הגליונות "תיקוני עירובין" ובשיעורי העירובין.

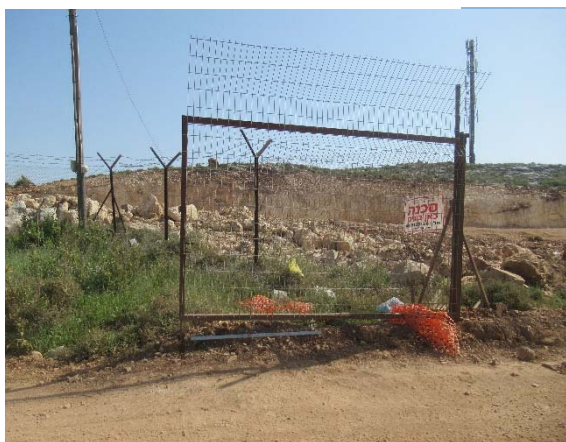
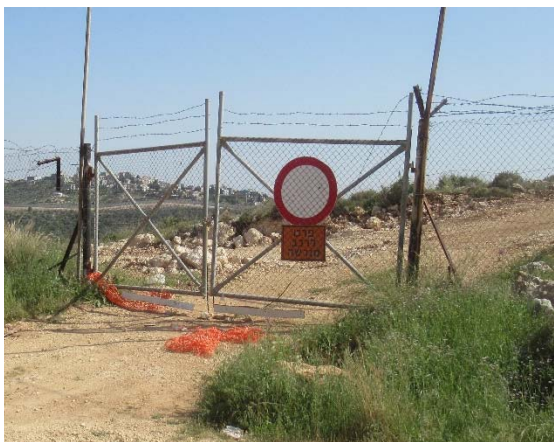
1. תיקון שנעשה לשערים של אתר בניה, שנמצאים בגדר של הישוב המשמשת את העירוב, ונוצר מתחת השער חלל יותר מג' טפחים, וא"כ לא מועיל לסגור את השער, כי אין לו דין מחיצה. הפתרון הוא לחבר מתחתיו קרש או ברזל שיוצר לבוד לקרקע. אלא שצריך לקחת בחשבון שבפתיחת השער זה ישבר, בפרט שבצד יש ערימת חול שתגרום שלא יוכלו לפתוח את השער כדי צרכם. לכן עושים חיבור ע"י חוט ברזל וכדומה, כדי שהתוספת תוכל להתקפל בפתיחת השער, ותחזור ותרד בסגירת השער.

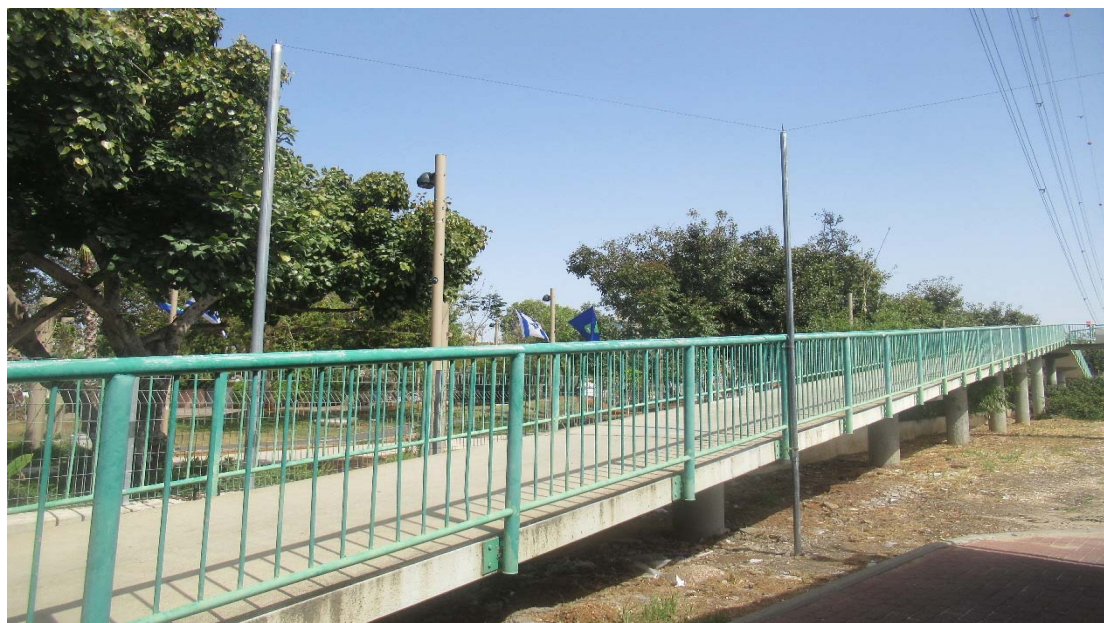
3. צורת הפתח באחת מערי המרכז. יש בה כמה בעיות. א. צורת הפתח עוברת על הגשר, ומחיצות הגשר מחלקות את המקום של הפתח.

ב. גם אם מחיצה סתם אינה מחלקת, יש לדון כאן ששני העמודים צמודים לגדרות מחוץ לגשר, ואין אפילו ד' טפחים בשטח שלמטה, וא"כ צורת הפתח הזו היא רק לגשר, והעמודים מבחוץ. [ויש חילוק אם העירוב הוא על הגשר שהעמודים הם מחוץ לרשות, לבין אם העירוב למטה שאז העמודים משתייכים לרשות].

ג. יש פירצה מתחת הגשר, שאין בה מחיצה. ואין לומר שיש עליה צוה"פ [מלבד הבעיה שיש מחיצה בצוה"פ], כי הגובה של החלל פחות מ' טפחים, ואין צוה"פ לפחות מ'. ואם תאמר הרי מעל הגשר יש חלל. אין זה יכול להועיל ללמטה מתחת קרקע הגשר. ואם העמוד היה רחוק מהגשר ד' טפחים, היה אפשר לדון שהצוה"פ למטה אם סוברים שמחיצות הגשר לא מקלקלות, אבל כעת שהעמודים צמודים לגשר, הרי הצוה"פ אין לה מקום אלא רק בקרקע העליונה, וממילא יש פירצה לעירוב דרך תחת הגשר.

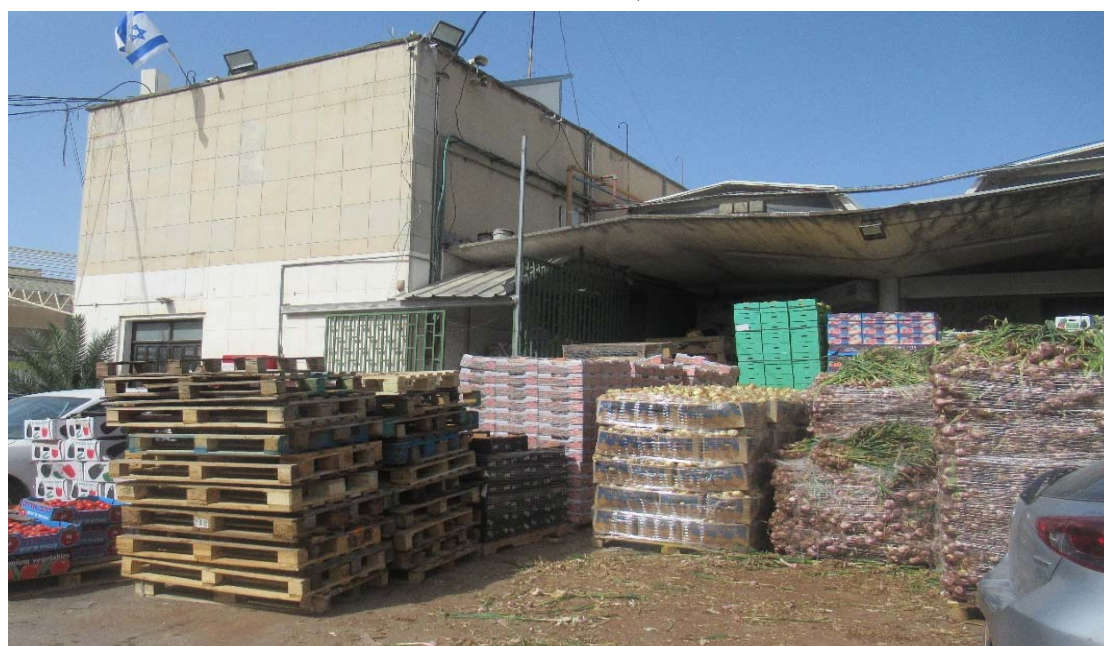
4. צורת הפתח בשוק הסיטונאי של גבעת שאול, העמוד מאחורי סחורות בשיעור מחיצה, ובשיעור רשות היחיד. אבל זה עראי ואינו פוסל.

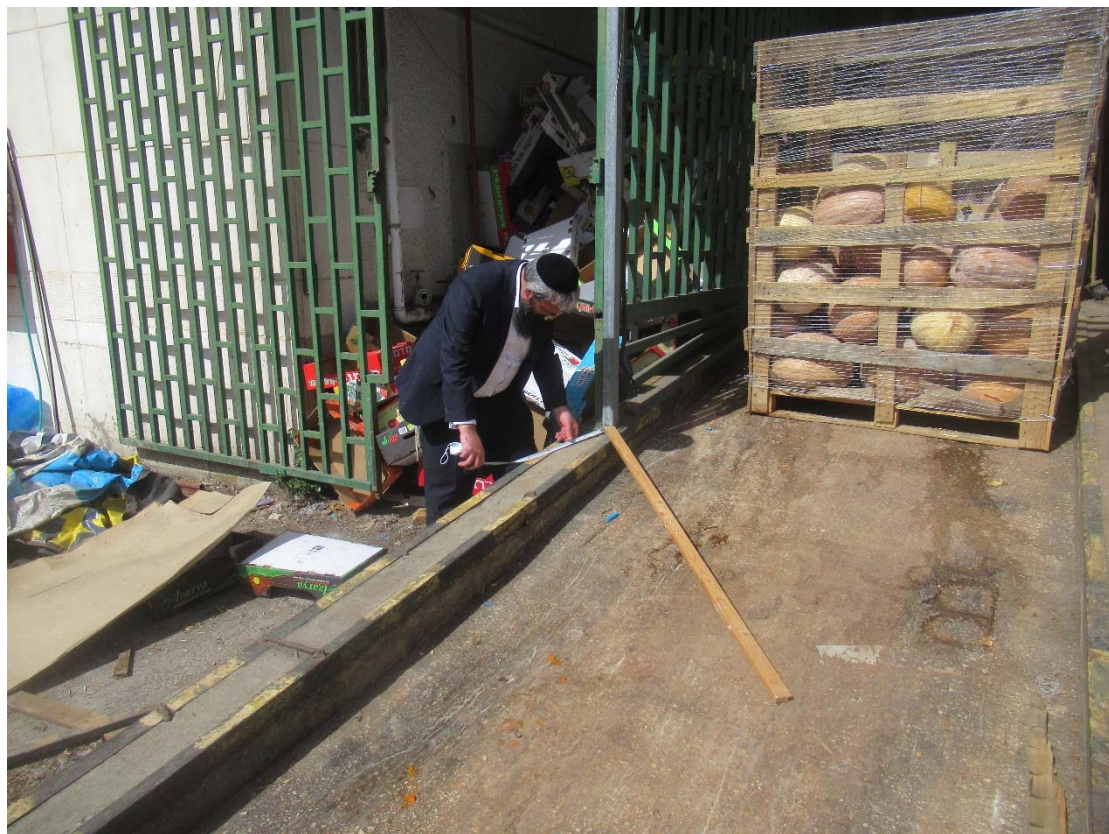
6. בדיקת שיעור מקום הנצרך לפני העמוד. השיעור הוא ד' על ד' טפחים, ואם בתוך כך הקרקע נמוכה ג' טפחים או יותר, יוצא שהעמוד הוא תלוי בגובה ביחס לרשות, ואינו כשר

(חזו"א סי' ע' ס"ק י"ח). וי"א שמספיק שלאורך החוט יש קרקע באותו מפלס, ולא צריך לפניו. במקרה זה העמוד עומד על מקום גבוה ביחס לרשות שלפניו [מקום עמידת הרב], אבל אם ביחס לשיפוע החוט [המסומן ע"י הקרש המונח] יוצא שיש קרקע בשיעור ד' טפחים.

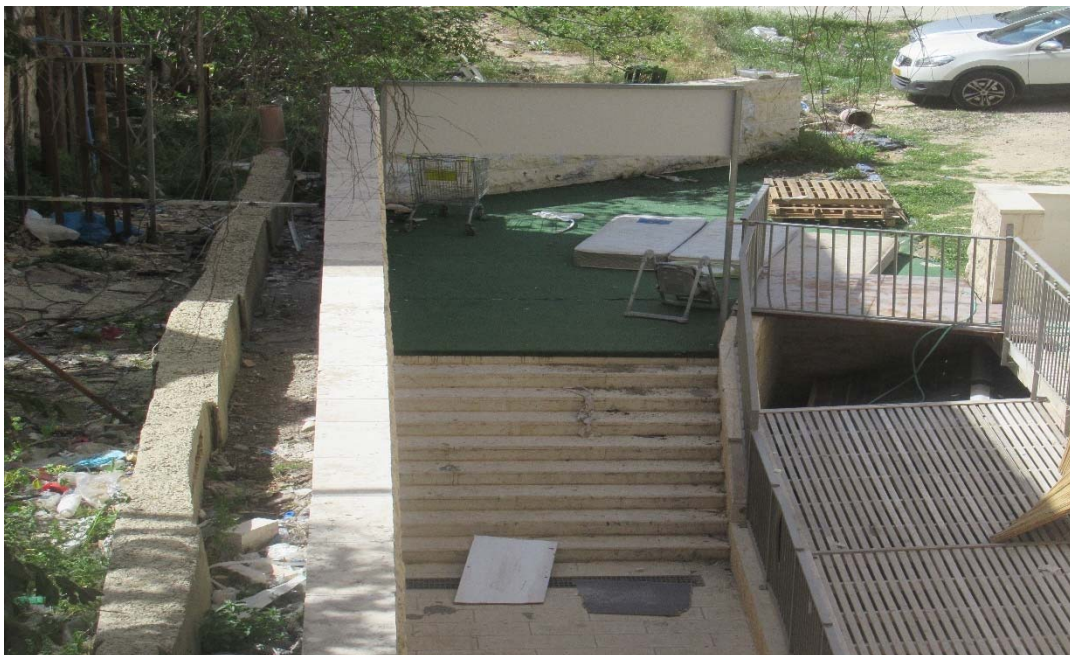
7. צורת הפתח מברזל שנעשתה בשביל העירוב, והשכן חיבר עליה שלט, במהלך סיור בעירוב עם משתפי השיעורים, התעוררו לשאול האם זה פוסל. תשובה. בגמ' (עירובין דף) כתוב שאם עשה קורה בפתח המבוי וכיסה אותה במחצלת פסולה, כי אינה ניכרת. אבל כתב החזו"א (סי' ע' ס"ק י"ט) שבצורת הפתח אין את הדין הזה, כי אינה היכר אלא מחיצה, [רק שיהיה חלל גובה י' טפחים תחת צוה"פ. וי"א שאם אינו תחת המשקוף, גם כשלא נשאר חלל אינו פוסל]. וכל זה כשהשלט נמצא מהצד של העירוב, אבל אם השלט נמצא מבחוץ, אפילו בקורה אינו פוסל. [וי"א שצריך שישאר חלל י' טפחים פתוח לעבור דרך הפתח לחוץ, שאם לא כן אינו פתח].

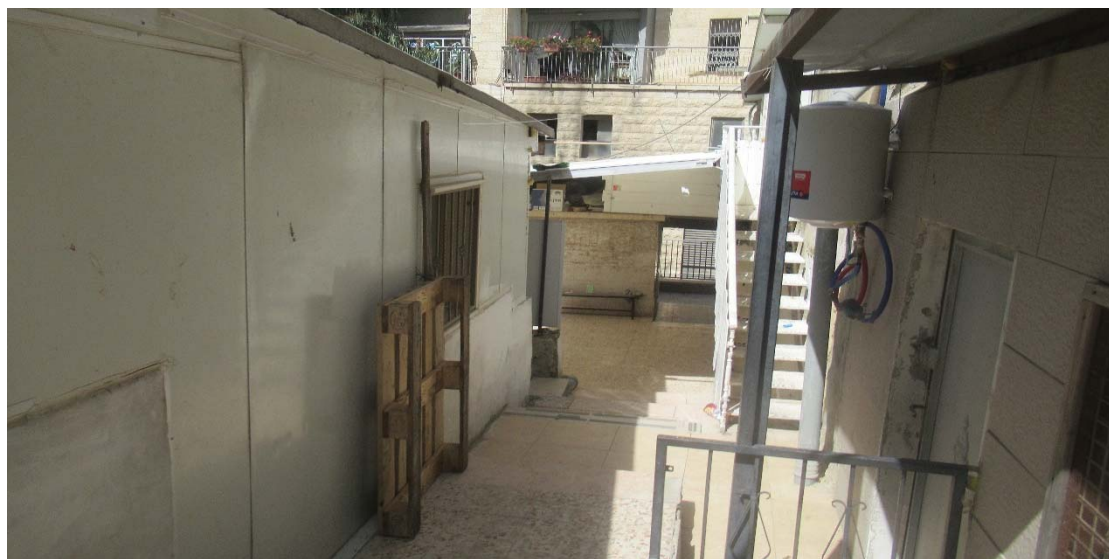
8. צורת הפתח באחת החצרות, שהעמידו לחי ממשטח סחורות. כיון שיש רווחים, אם החוט עובר על הרווח, אינו עמוד כלל, ולא מועיל לבוד לענין זה ואכמ"ל. אבל התעוררה שאלה, גם

אם נניח שהחוט מכוון על הקרש ולא על הרווח, אבל הוא העמיד את המשטח הפוך, שהצד התחתון כלפי חלל הפתח, ויש קרשים בולטים פנימה, האם זה פתחי שימאי.

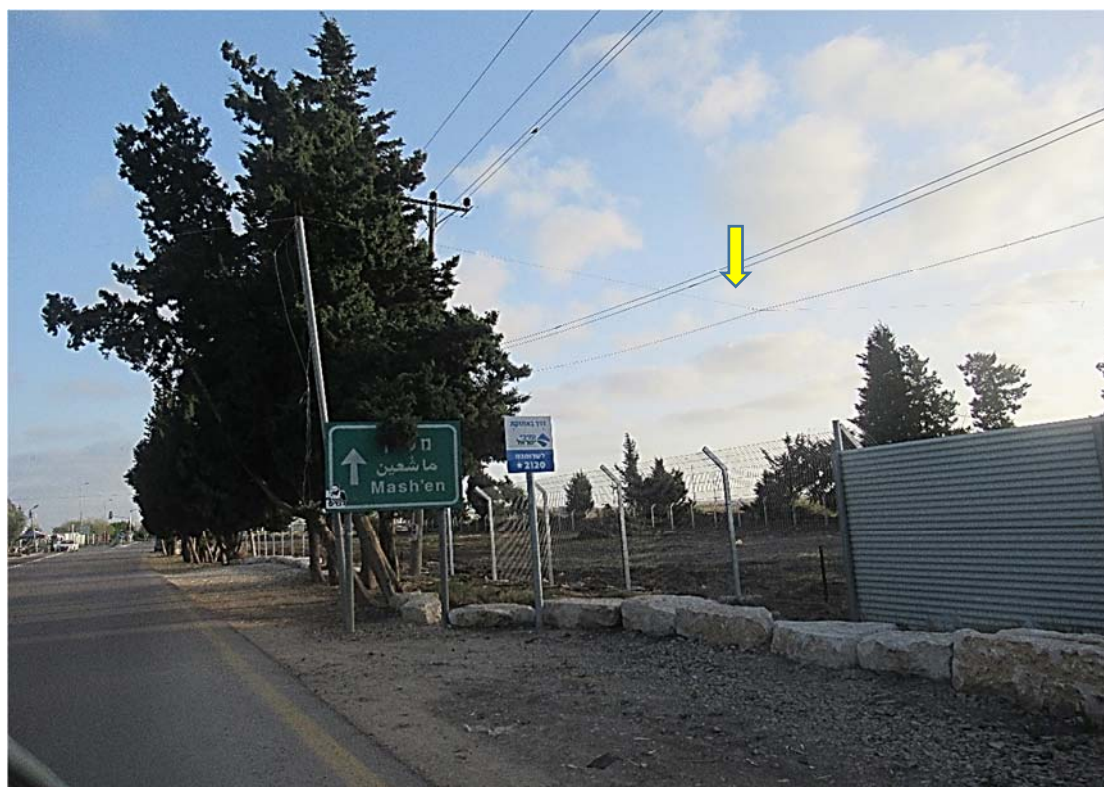
9. צורת הפתח בכניסה למושב בדרום שיש בו גם משפחות חרדיות, ומצב העירוב גרוע מאוד. כבר בכניסה החוט שפונה מהעמוד המצולם לימין, נכנס לתוך חצר מוקפת, ובנוסף החוט יורד מתחת לכבל החשמל, שהוא נמוך מראש העמוד. הבעיה בזה היא גם מצד שהחוט יורד למטה מראשי העמודים, שבזה נחלקו האחרונים (עי' שעה"צ סו"ס שס"ב שצריך ליזהר לתקנו משום דעת המשכנ"י). ויותר מכך מפני שהוא משנה זווית כלפי מטה, וזה שר במשקוף, שנוקטים שיש בזה פסול מעיקר הדין.

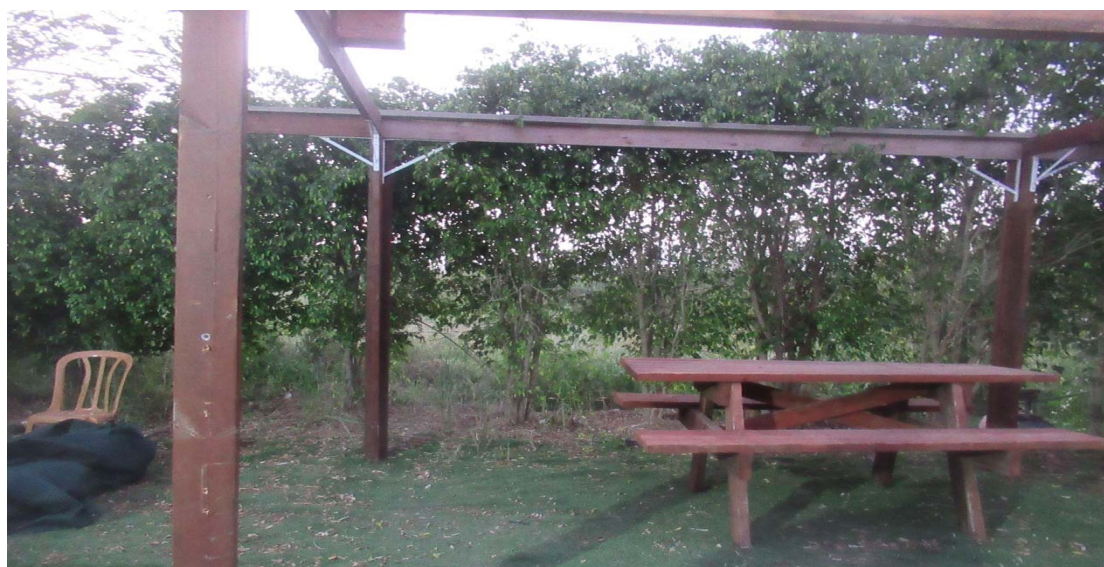
10. זה המראה של ההיקף של החצר בקוממיות, שהמשכיר אמר להם שהיא מוקפת מכל הצדדים. אבל המשפחה בררה אצל מוקד העירוב, ומרו שצריך לשלוח מישהו שיבדוק. שלחו בודק שהגיע וראה שמה שמקיף את החצר זו צמחיה גבוהה שאינה כשרה, כי מתחתיה יש

חלל ג' טפחים. ואין עומד מרובה אלא פרוץ מרובה, [וגם העומד אינו מכוון ישר ואכמ"ל].
חיפשנו להם פתרון, ולאחר מאמצים רבים הפתרון היה לעשות עירוב רק על השביל שבין
החדרים לחדר האוכל, על ידי צורת הפתח ופס ד', כבתמונה הבאה.

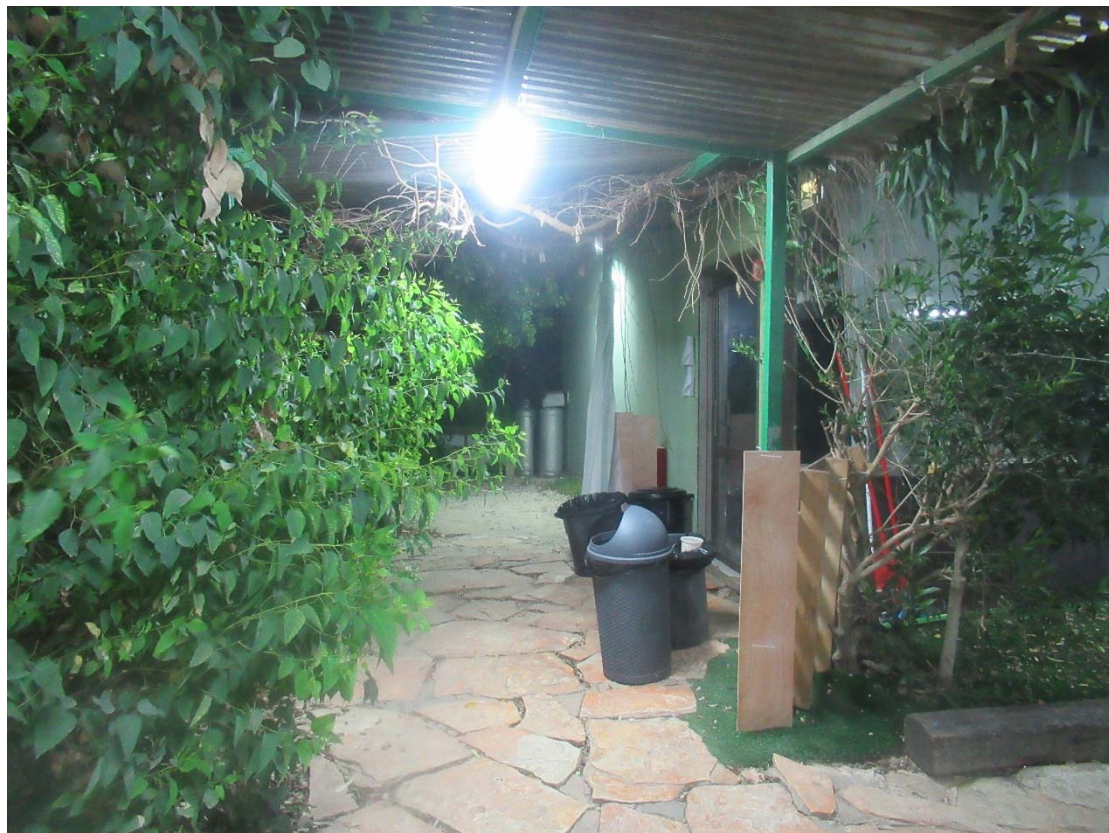
11. האם מותר לטלטל מתחת גגון שלפני החדר ואין לו מחיצות? שאלה זו הביא המשנה
ברורה (סו"ס שמ"ו) וכתב שרבים טועים להתיר ע"י פי תקרה יורד וסותם, ואינו נכון, א. לא
אומרים פי תקרה כשפתוח משלש רוחות או משתי רוחות זה כנגד זה. ב. הגגון משופע ואינו
כשר לדין פי תקרה. אלא צריך לעשות צורת הפתח, ואפשר לפעמים עם עמודי הגגון.

במקרה זה רואים שהברזל שלמעלה אינו שוכב מעל העמוד, אלא מהצד. לפני תקופה היתה
קבוצה שקשרה חוטים מעל העמודים מתחת הגגון, כדי שימשו צורת הפתח. אבל היה
מקומות שזה לא הספיק [לא הגיע עד הקירות].

לצורך כך, עשינו במקום אחד [הימני בתמונה] הוספנו לחי. משם יש משטח גדול שמשמש
מחיצה עד הדלת. אחרי הדלת [אחרי הפתח] יש מחיצה ד' טפחים, שמשמשת פס ד' טפחים,
לסגור מהמבנה הימני [חדר האוכל], למבנה השמאלי [חדרי שינה, ובמצב שהמרחק ביניהם
פחות מ' אמות, [עד 4.80/4.55 מטר].

הפתרונות מהסוג הזה דורשים הרבה פרקטיקה, לדעת לאלתר דברים וגם שיהיו חזקים, וגם
דורש הרבה ידע הלכתי, כדי לא לטעות ולהשתמש בסברות של פי תקרה או פסים באופנים
שאינם כשרים.

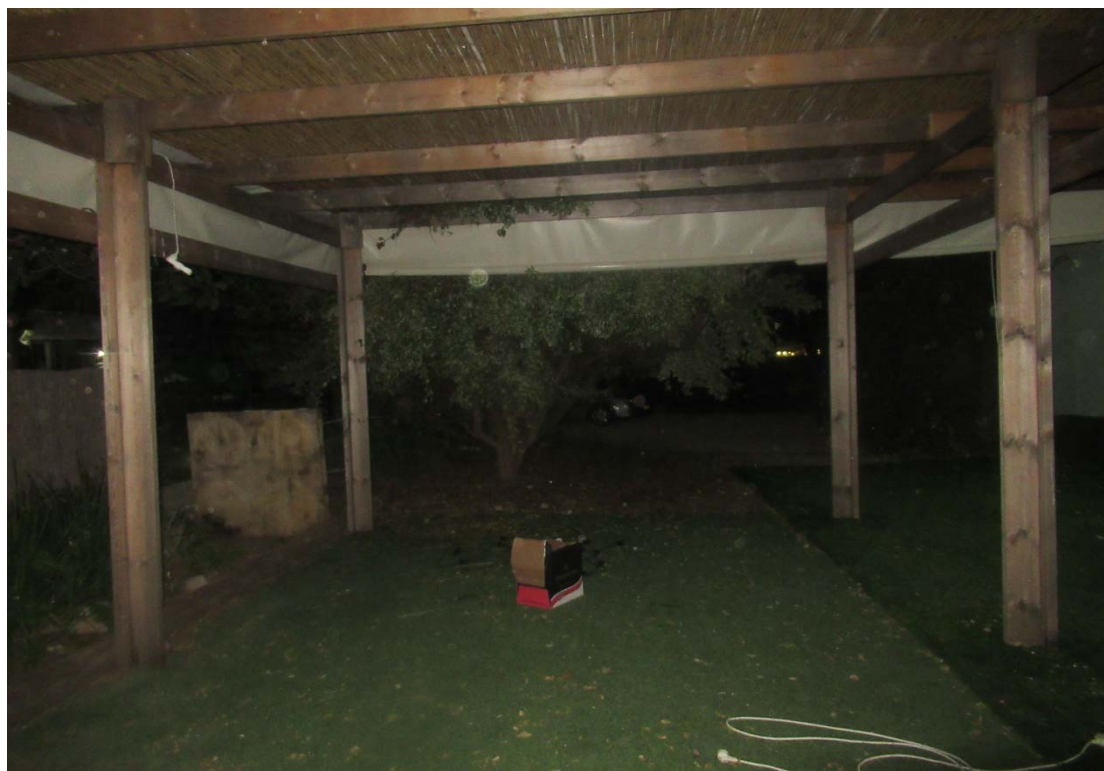
12. עוד דבר שהמשכיר אמר, שעכשיו יש פרגולה, והיא כבר עירוב טוב. אבל זה אינו מועיל, כי המשקופים [הקרשים השוכבים] שבצדדים מימין ומשמאל [בתמונה], אינם מעל העמודים, ואין להם דין צורת הפתח כלל. ורק הקרש שנמצא לרוחב, הקרש האחרון בלבד, שוכב מעל העמודים, ואפשר להחשיבו צורת הפתח, אלא שהוא לא סמוך למחיצה, וא"כ אין סגירה למקום, [והפרוץ מרובה על העומד].

הפתרון שנעשה, שהוספנו את המשטח עומד בצד שמאל, שארכו מטר, וממנו עד הגדר שממול יש מטר וחצי, ואע"פ שהפרוץ יותר מהעומד, אך לענין זה אפשר לצרף את הצוה"פ שנחשבת מחיצה (עי' בה"ל סי' שס"ג ס"ו). נשאר הבעיה בצד שני, שיש מרחק בין העמוד של הפרגולה עד הקיר של המבנה מימין. אלא שבזה שיטת החזו"א שאם צד אחד סמוך למחיצה אומרים עומד מרובה לצד השני. אבל למשנ"ב (שם ס"ק כ"ג) יש להחמיר גם כשרחוק בצד אחד, ולכן הוסיפו אח"כ עוד מחיצה קצרה בצד השני.

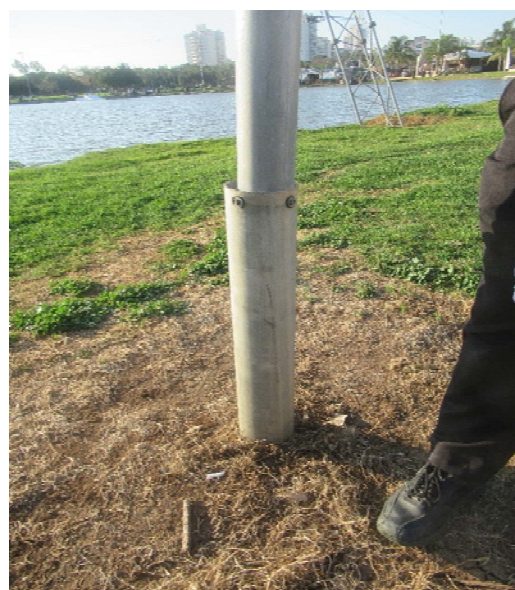
13. עירוב במרכז הארץ, עמוד עירוב דק, שהוכנס בתוך שארית של עמוד חתוך, שגבהו כחצי מטר. והנה ברור שהחצי החתוך הוא חלק מהעמוד ההלכתי של העירוב, כי אין משמעות לעמוד הדק בחלקו התחתון המוכנס בפנים, כי הוא אינו משמש מחיצה. ובהכרח שהעמוד מתחיל בחצי החתוך וממשיך בעמוד הדק. השאלה האם יש בזה ענין של פתחי שימאי, שהעמוד מורכב משני חלקים שונים שיש רווח ביניהם.

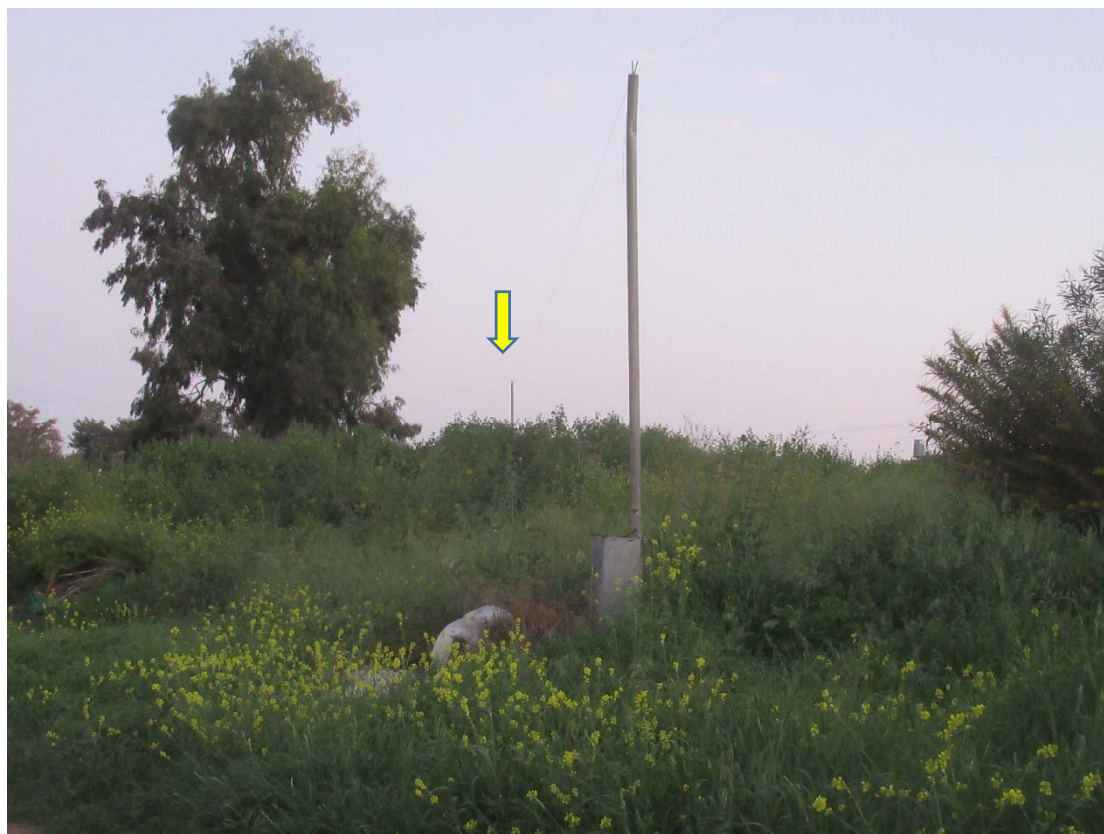
14. בתקופה זו יש קושי בישובים להדר בעירוב, בעקבות הצמחיה הגדולה שצומחת בחודשים ניסן ואייר. ויש בזה כמה וכמה דברים מצויים.
- א. הצמחיה עושה מחיצה תחת צורת הפתח,
ב. במקומות רבים אף מקיפה את העמודים מכל הצדדים, וא"כ העמוד מוקף ברשות היחיד נפרדת.
ג. י"א שהצמחיה שצמודה לעמוד וללחי נחשבת צורה קבועה שגורמת חשש פתחי שימאי.
ד. יש מקרים שנמצאת מעל הלחי, ומפסיקה בין הלחי לחוט.
ה. כמו כן יש בעיות מצד קרפף, שיש שטחים גדולים שאינם עומדים לשימוש או למעבר. [בתמונה, עמודי העירוב במושב קוממיות, אחד מהם מציץ מאחורי צמחיה גדולה].
